G u t a c h t e n

Nr. 02/2-11

Bürger Interessen Vertretung e.V.
Petershagen - Eggersdorf
Ilsestraße 12
15370 Petershagen - Eggersdorf

Aufgestellt: 20. Januar 2011

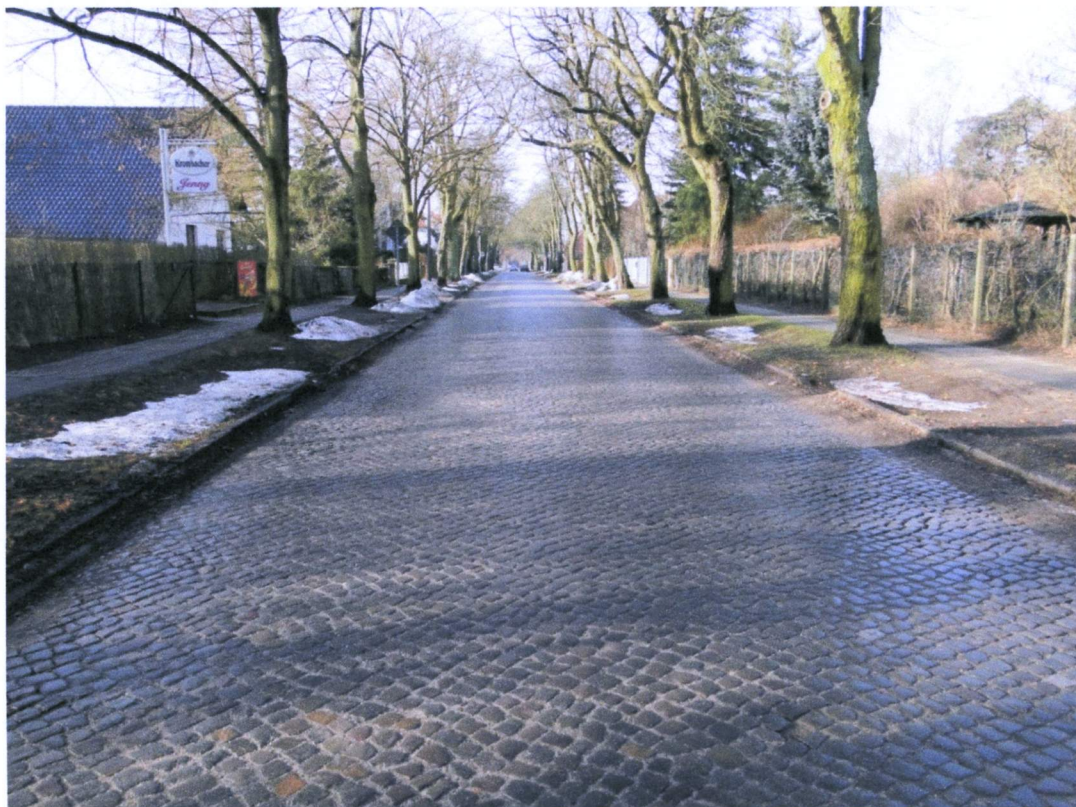
Bild 1
Wilhelm-Pieck-Straße
Von der Gravenhainstraße in Richtung Bahnübergang

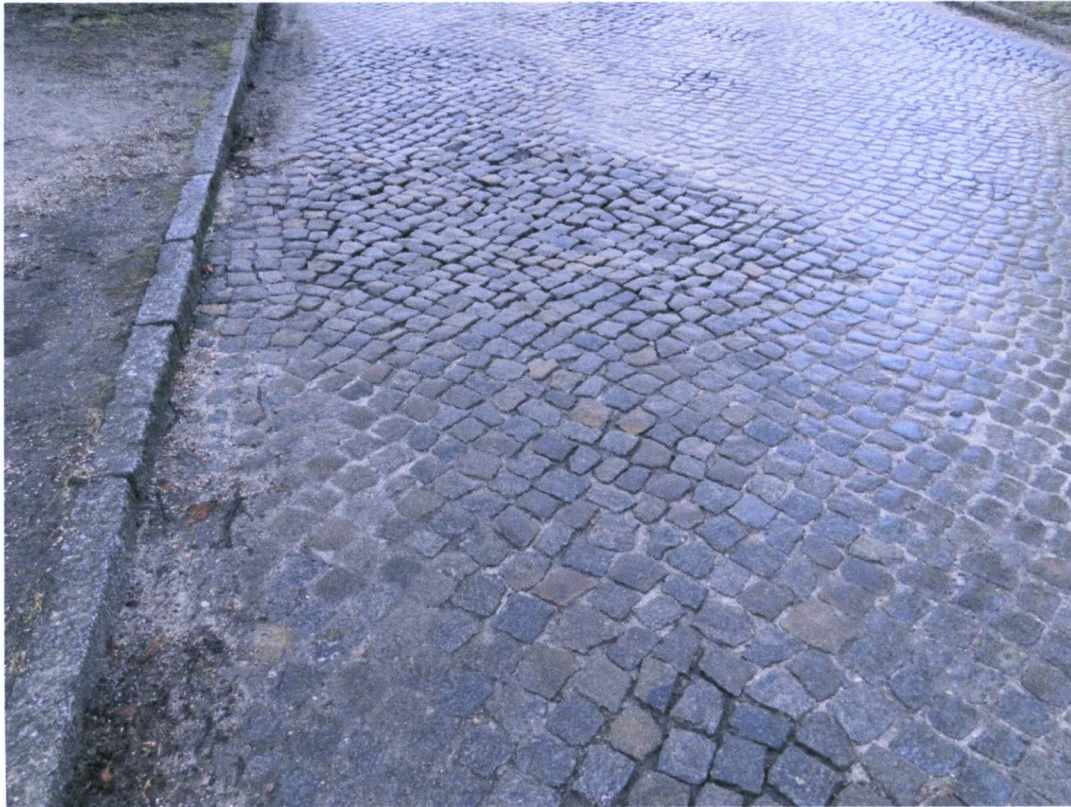
Insbesondere betrifft das den südlichen Bereich der Fahrbahn, in dem der Abwasserkanal verlegt wurde.

In diesem Bereich ist neben den Vertiefungen in der Fahrbahn auch der Pflasterverband teilweise großflächig beschädigt, Anlage Bild 3 und 4

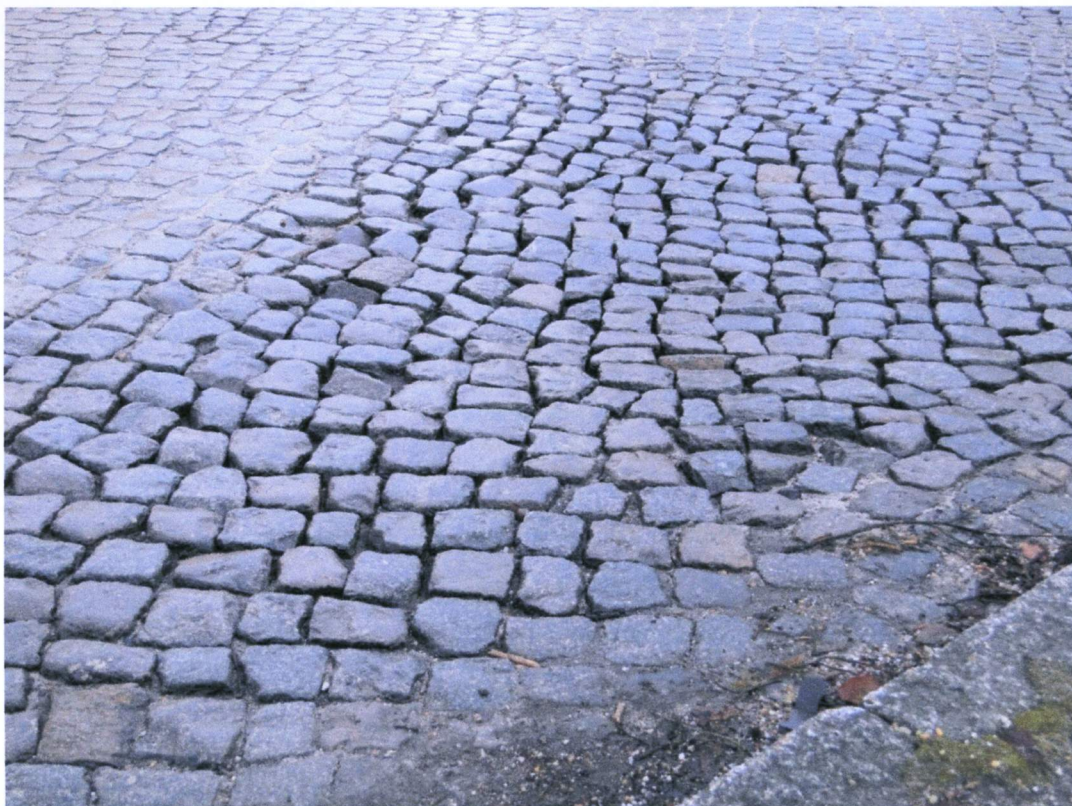
Bild 4
Wilhelm-Pieck-Straße, südlicher Bereich der Fahrbahn
An der Haltestelle in Höhe des Hotel „Blaufuchs“
